การบูรณะฟันในผู้ป่วยที่มีฟันสึกมากร่วมกับมีการสูญเสียมิติแนวตั้ง

นางสาวรวีวรรณ เจริญทวีทรัพย์

โรงพยาบาลโกรกพระ สำนักงานสาธารณสุขจังหวัดนครสวรรค์

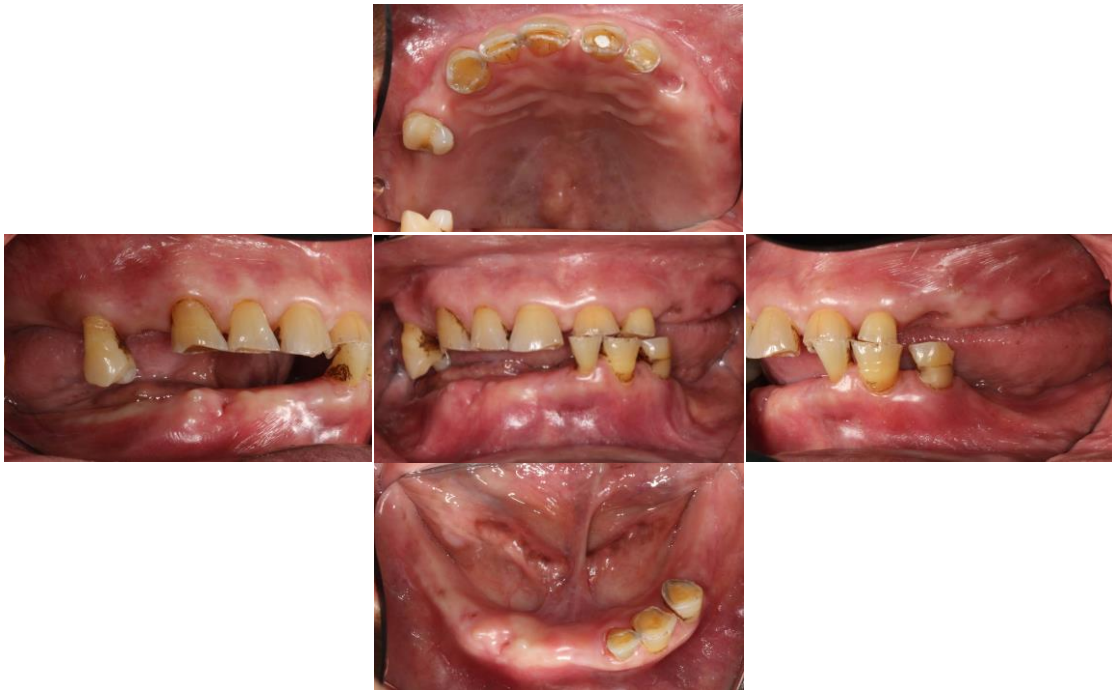
- ภายในช่องปาก : ผู้ป่วยเหลือฟันในช่องปาก 9 ซี่ มีฟันบน 6 ซี่ (11, 12, 13, 15, 21, 22) ฟันล่าง 3 ซี่ (32, 33, 34) สภาวะเนื้อเยื่อปริทันต์ปกติ ไม่มีฟันโยก ความลึกของร่องปริทันต์โดยทั่วไปมีค่า 1-3 มิลลิเมตร

- ฟันซี่ 15 มีแอ่งรับฟันเทียมด้านไกลกลาง, ฟันงอกเหนือระดับการสบ
- ฟันซี่ 11, 12 และ 13 พบการสึกด้านปลายฟันถึงชั้นเนื้อฟันประมาณ 1 ใน 3 ของซี่ฟัน
- ฟันซี่ 21 เป็นฟันที่อยู่ในระหว่างการรักษาลongรากฟัน พบฟันสึกด้านปลายฟันถึงชั้นเนื้อฟันประมาณ 1 ใน 2 ของซี่ฟัน การตอบสนองต่อการเคาะปกติ

- ฟันซี่ 22 เป็นฟันที่ได้รับการรักษาลongรากฟันแล้ว พบวัสดุอุดเรซินคอมโพสิตที่ปลายฟันร่วมกับการสึกถึงชั้นเนื้อฟันประมาณ 1 ใน 2 ของซี่ฟัน การตอบสนองต่อการเคาะปกติ

- ฟันซี่ 32 และ 33 พบการสึกด้านปลายฟันถึงชั้นเนื้อฟันประมาณ 1 ใน 3 ของซี่ฟัน
- ฟันซี่ 34 พบวัสดุอุดเรซินคอมโพสิตด้านใกล้แก้ม พบการสึกด้านบดเคี้ยวถึงชั้นเนื้อฟันประมาณ 1 ใน 3 ของซี่ฟัน

ภาพในช่องปากก่อนการรักษา

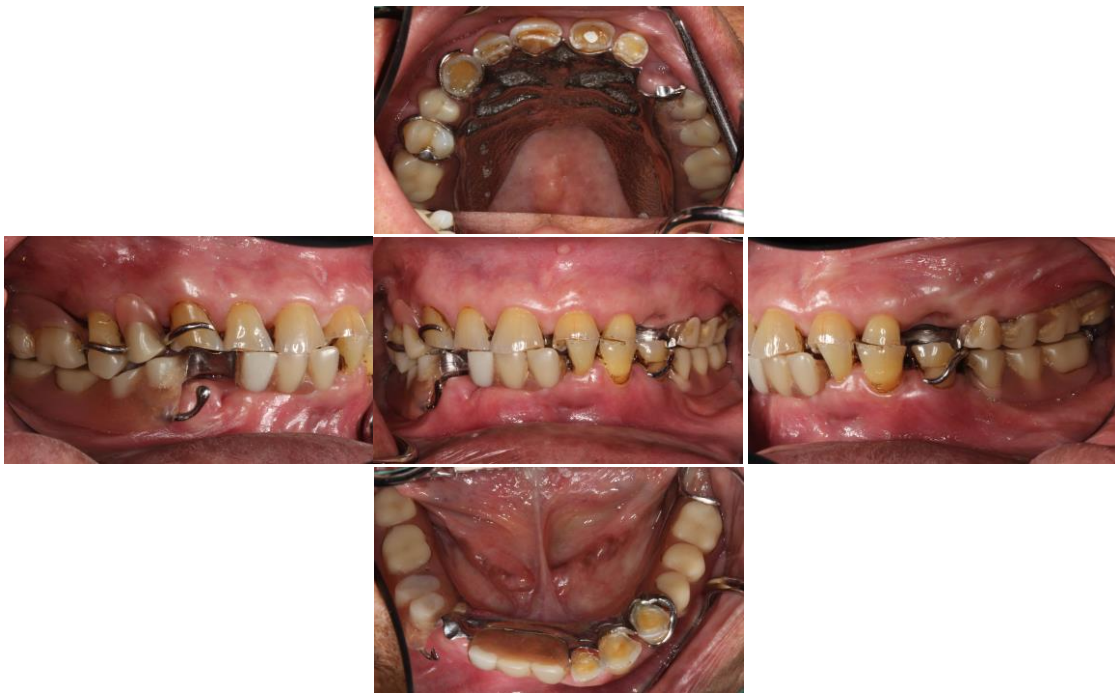
- ฟันเทียมบางส่วนถอดได้เดิมใช้มาประมาณ 10 ปี พบการสึกที่ด้านบดเคี้ยว ระบายบดเคี้ยวสูงต่ำไม่สม่ำเสมอ ผู้ป่วยยื่นขากรรไกรล่างมาเคี้ยวบริเวณฟันหน้า ฟันเทียมขาดความสวยงามและมีประสิทธิภาพการเคี้ยวไม่ดี

ภาพในช่องปากก่อนการรักษาขณะใส่ฟันเทียมบางส่วนถอดได้เต็ม

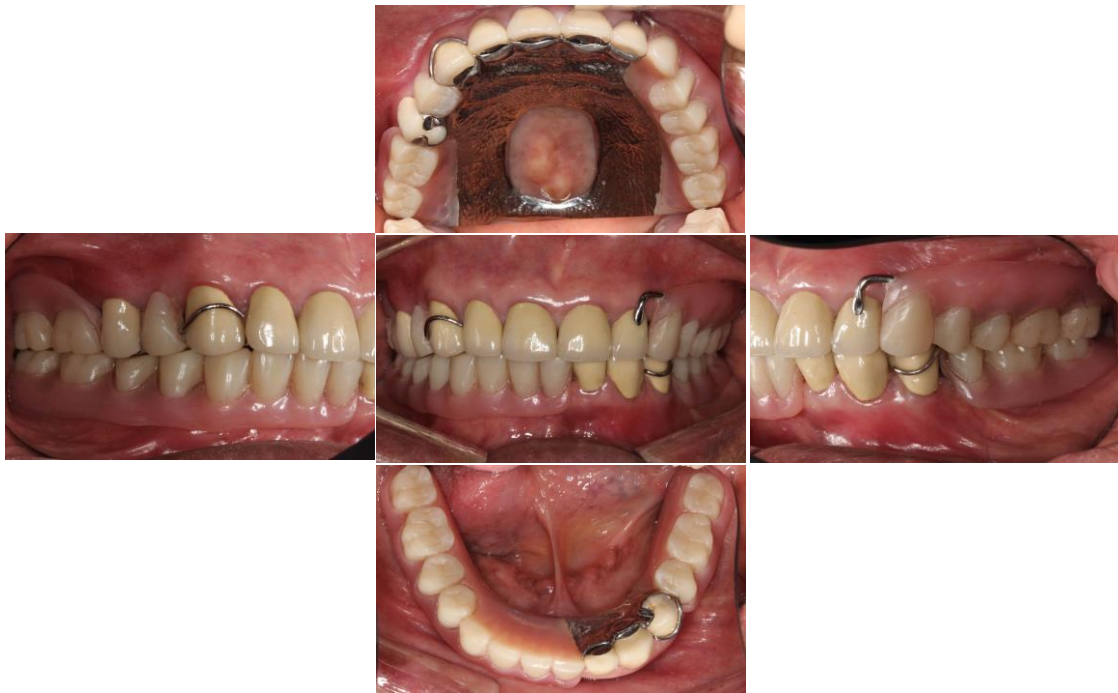
ผู้ป่วยได้รับการรักษาด้วยครอบฟัน 9 ซี่ ร่วมกับฟันเทียมบางส่วนถอดได้ขยายฐานในฟันบนและล่าง โดยเพิ่มมิติแนวตั้งประมาณ 3 มิลลิเมตร ตำแหน่งสบฟันที่สูงสุดเป็นตำแหน่งเดียวกับตำแหน่งความสัมพันธ์ในศูนย์ การสบฟันนอกศูนย์เป็นการสบฟันแบบได้ดูล มีการสบฟันประสานกันในทุกแนวการเคลื่อนที่มีระยะปลอดการสบขณะพัก 3 มิลลิเมตร ระยะปลายฟันหน้าใกล้สุดขณะพูดประมาณ 1 มิลลิเมตร

ภาพในช่องปากหลังการรักษา
